常德电厂2号炉主蒸汽管道炉

左PCV阀固定螺栓断裂初步分析

2016.11.2

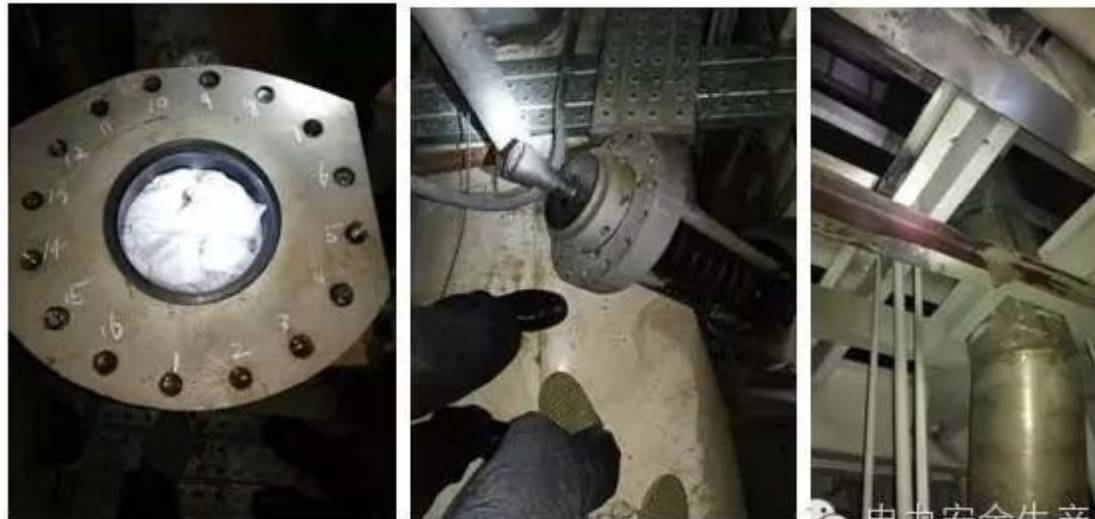
炉左侧PCV阀下部螺孔内可见螺栓断裂残余部分，阀门上部由于冲击已跌落一旁，阀门正上方钢梁由于受到阀门上部冲撞呈现明显变形，钢梁由于受到蒸汽冲刷发生了颜色的改变；（如图1所示）同时从图1可以看出，PCV阀上部与下部支撑接触面较小，降低了阀体上部的稳定性。

图1 炉左侧PCV阀宏观检查照片

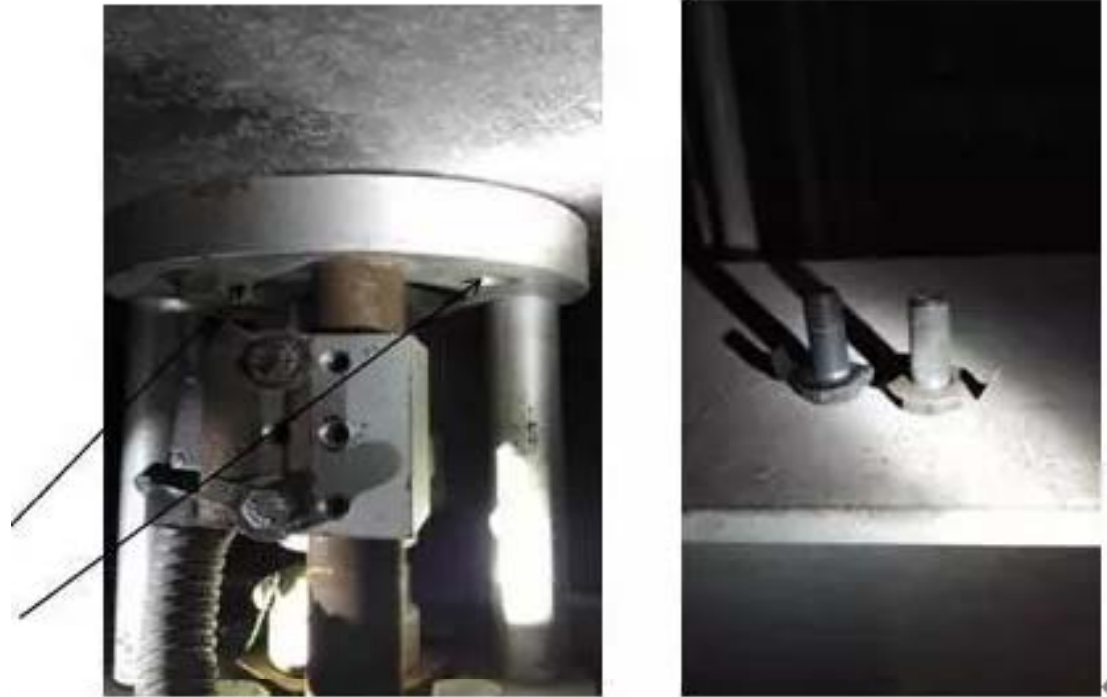
对暂未发生问题的炉右侧PCV阀进行宏观检查发现，炉右侧PCV阀上部与气缸体连接部位螺栓脱落，4个固定螺栓脱落3个，螺栓掉了在炉顶，未脱落的螺栓明显松动。询问电厂相关工作人员，未发现对此处螺栓有处理工作，表明此螺栓可能由于固定丝扣不够或受到震动等原因导致发生脱落。（如图2所示）同时对炉左侧PCV阀相同部位进行检查发现，气缸连接部位螺栓亦发生松动。（如图3所示）

图2 炉右侧PCV阀上部气缸连接部位螺栓宏观检查照片

对炉左侧与炉右侧PCV阀对比宏观检查发现，2号炉PCV阀气缸支持炉左与炉右存在着结构差异，炉左侧PCV阀气缸支撑为钢板型构建支撑，炉右侧PCV阀气缸支撑为四根钢柱支撑。（如图2和图3所示）

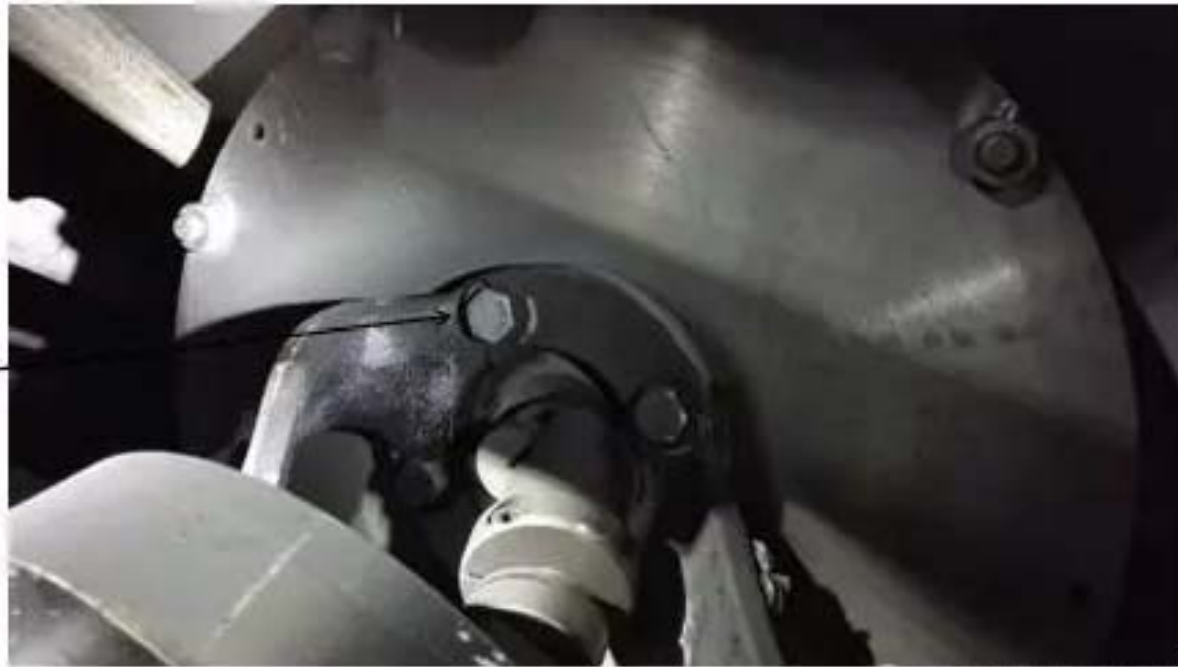
图3 炉左侧PCV阀上部气缸连接部位螺栓宏观检查照片

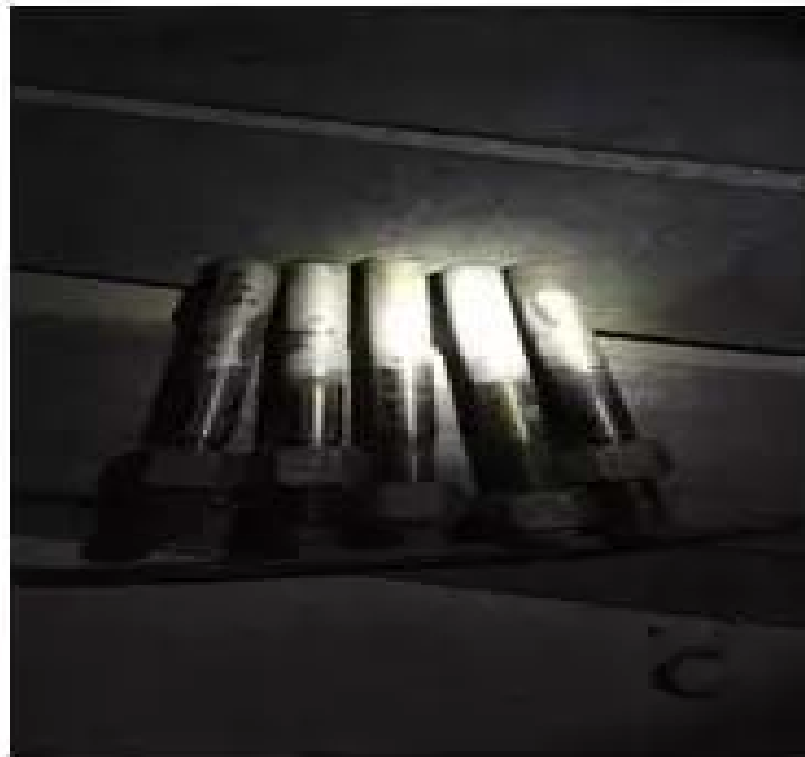
对断裂螺栓进行宏观检查发现，螺栓断裂均发生在螺栓与阀体下部连接的根部位置（如图4所示），同时对螺栓断面进行宏观检查发现，螺栓断面呈现出明显的光滑部分与撕裂部分，所有螺栓断面光滑区域占螺栓横截面超三分之二，撕裂部分仅占不到三分之一，螺栓材质牌号为SA193 B16，相当于42Cr1MoV钢，此类材质在高温下不具有脆断特性，因此推断螺栓断裂是由于发生了疲劳损坏，疲劳损坏断面主要由光滑的疲劳裂纹扩展区与撕裂的瞬断区构成，与此次螺栓断裂的特征一致（由于此螺栓是发生的高温疲劳损坏，断面上无法观测到疲劳典型特征贝纹线），由此可以判定此次螺栓断裂是由于高温疲劳造成的。（如图5所示）

图4 炉 螺栓断裂位置宏观照片

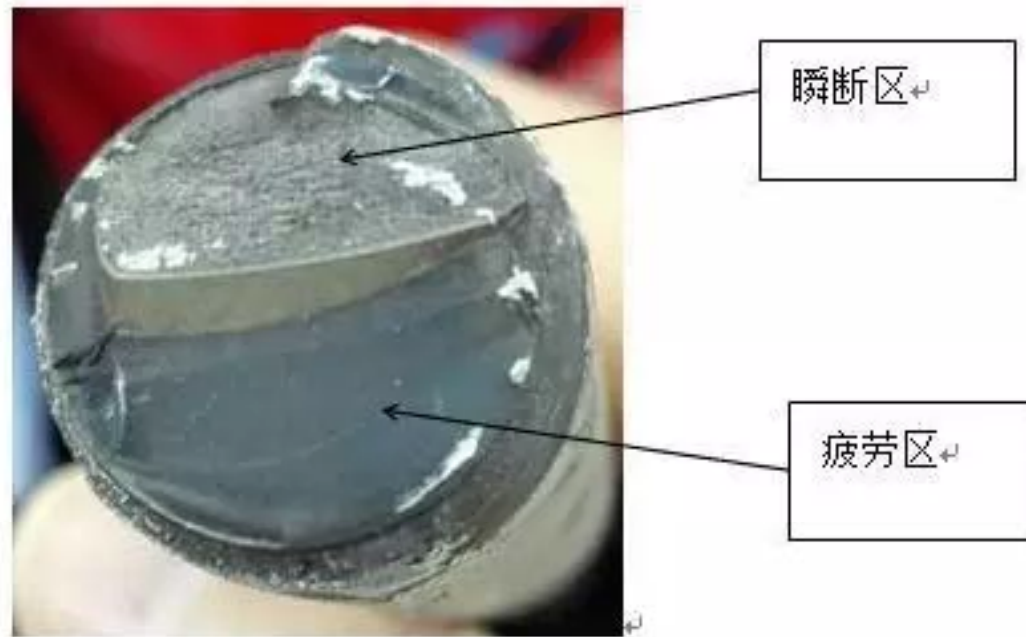
图5 典型螺栓断口宏观照片

综合上述分析可推断此次PCV阀固定螺栓断裂的原因：由于设计或安装等原因造成PCV阀上部在机组运行时存在异常震动，导致固定螺栓承受着周期性剪切应力作用产生疲劳损伤，机组长时间运行后螺栓中裂纹扩展至一定程度，造成发生螺栓瞬断事故。
